Kiinteistö Oy Pirkkalan Pyhäjärven Vuokko

Pereentie 27, Pirkkala

Tutkimusraportti

16.10.2023
Aura Salmela
Minna Vesterinen
Heikki Riihimäki
YKK68266

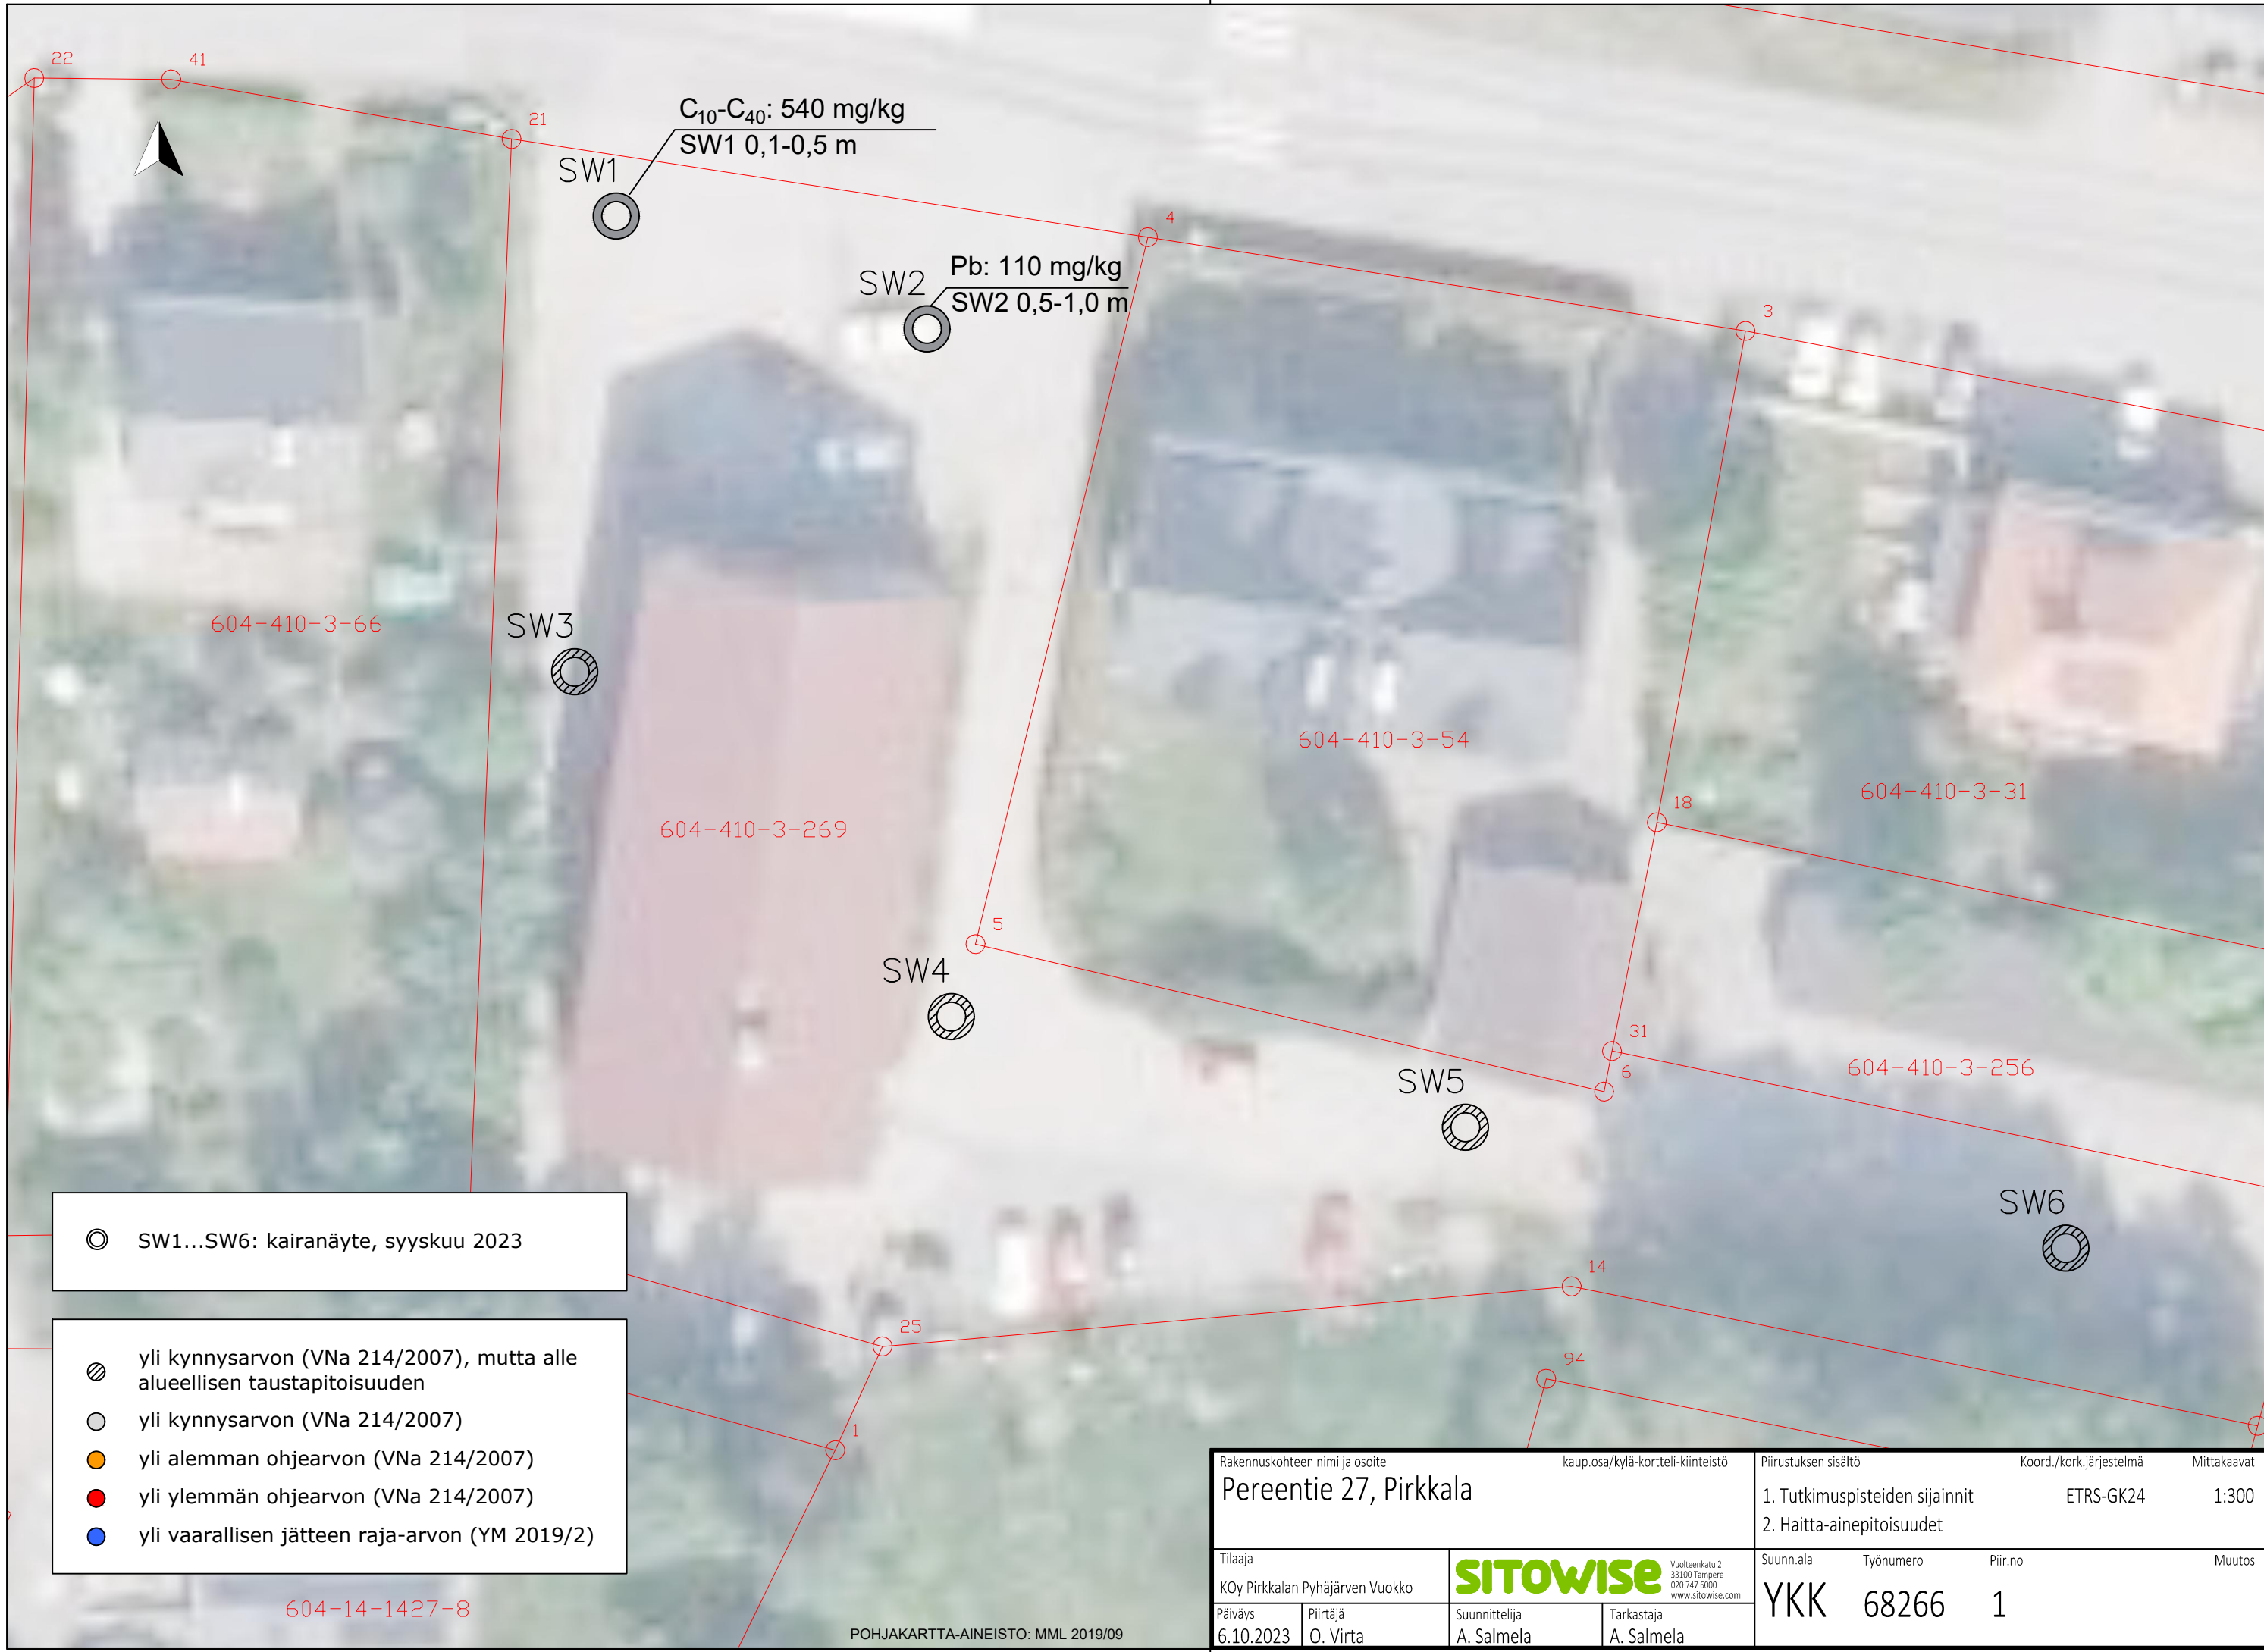
- YKK68266-01 Tutkimuskartta, 1:300

C₁₀-C₄₀: 540 mg/kg
SW1 0,1-0,5 m

Pb: 110 mg/kg
SW2 0,5-1,0 m

⊙ SW1...SW6: kairanäyte, syyskuu 2023

Tutkimuspisteiden sijainnit on esitetty liitepiirustuksessa YKK68266-01.

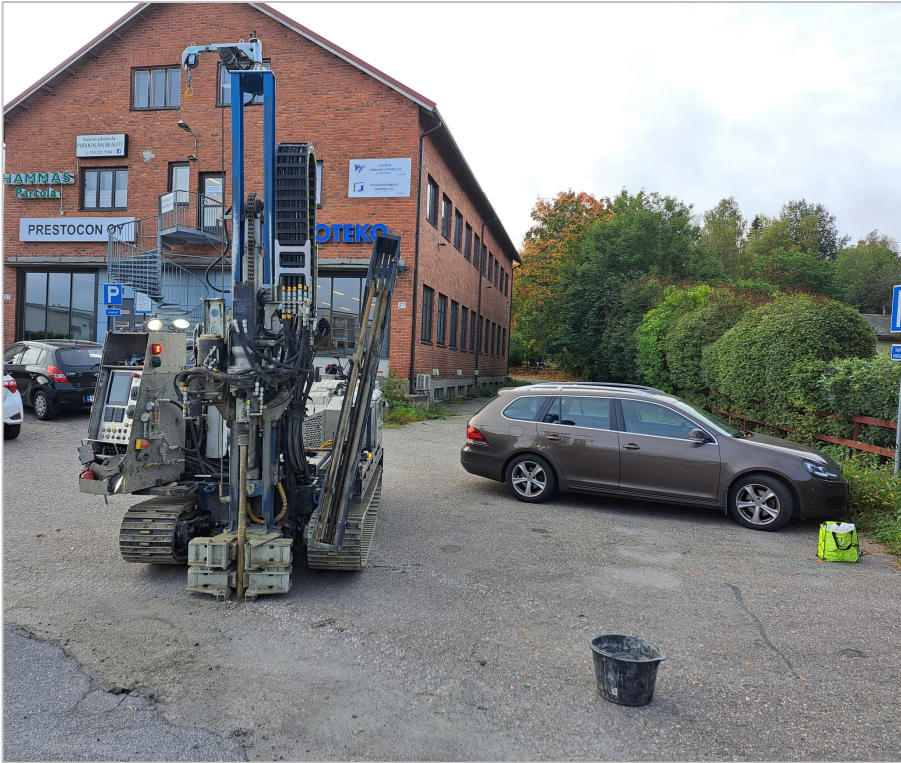
Kuva 1. Tutkimuspisteen SW1 sijainti.

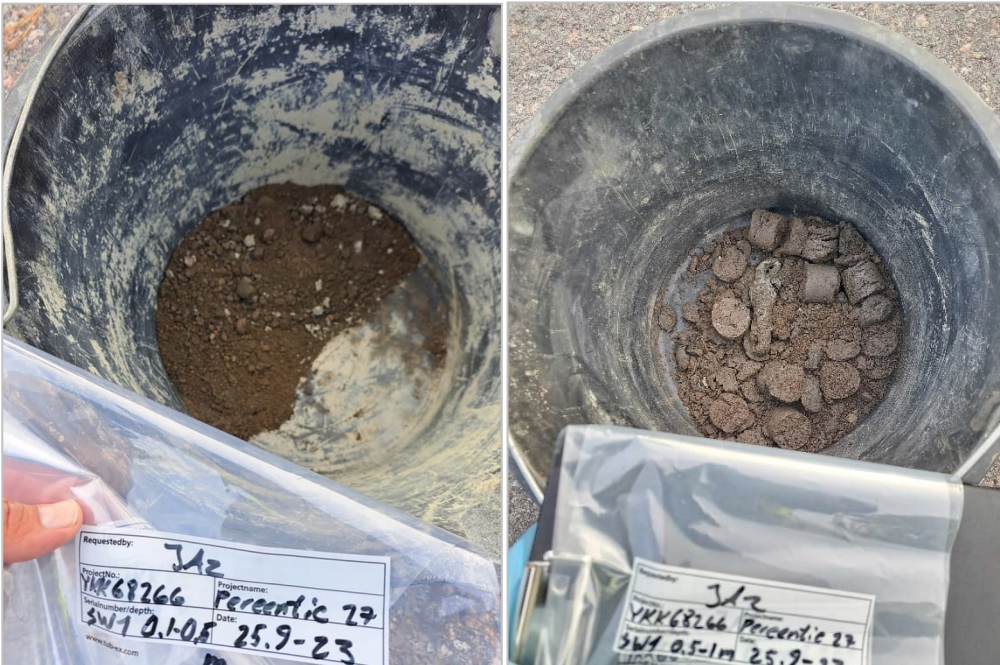
Kuvat 2 ja 3. Tutkimuspisteen SW1 pintakerroksessa todettiin pieniä pitoisuuksia öljyhiilivetyjä C10-C40. Syvyydellä 0,5 m maaperä oli savista.

Näytteessä SW1/0,1–0,5 m todettiin öljyhiilivetyjä C₁₀-C₄₀ pitoisuudella 540 mg/kg ylittäen summapitoisuudelle asetetun kynnysarvon 300 mg/kg.

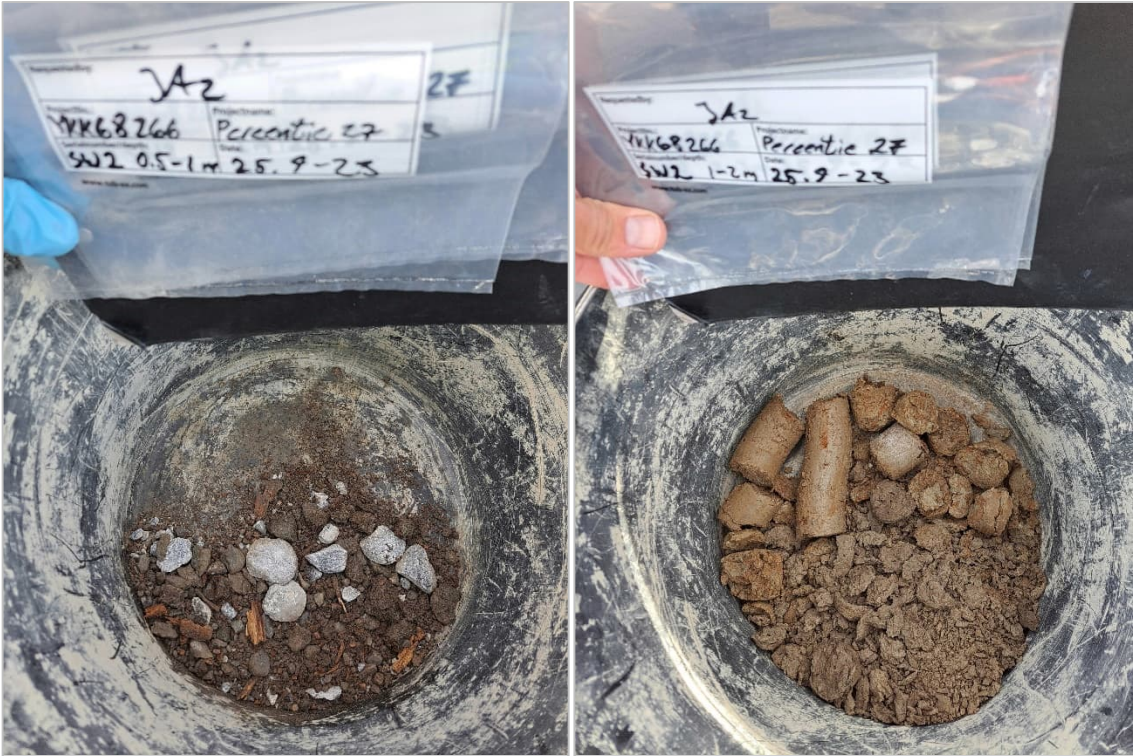
Kuvat 4 ja 5. Tutkimuspisteessä SW2 syvyydellä 0,5–1,0 m havaittiin pieniä määriä puuta sekä haitta-aineanalyysissä lyijyä. Syvyydellä 1,0 m maaperä oli savista.

Näytteessä SW2/0,5–1,0 m todettiin lyijyä pitoisuudella 110 mg/kg ylittäen sille asetetun kynnysarvon 60 mg/kg. Näytteessä havaittiin lisäksi vähäisissä määrin puujätettä.

Tutkimuspisteessä SW3 havaittiin puuta syvyydellä 0,5–1,0 metriä. Puujätteen määrä oli erittäin vähäinen. Muissa tutkimuspisteissä ei havaittu jättejakeita.

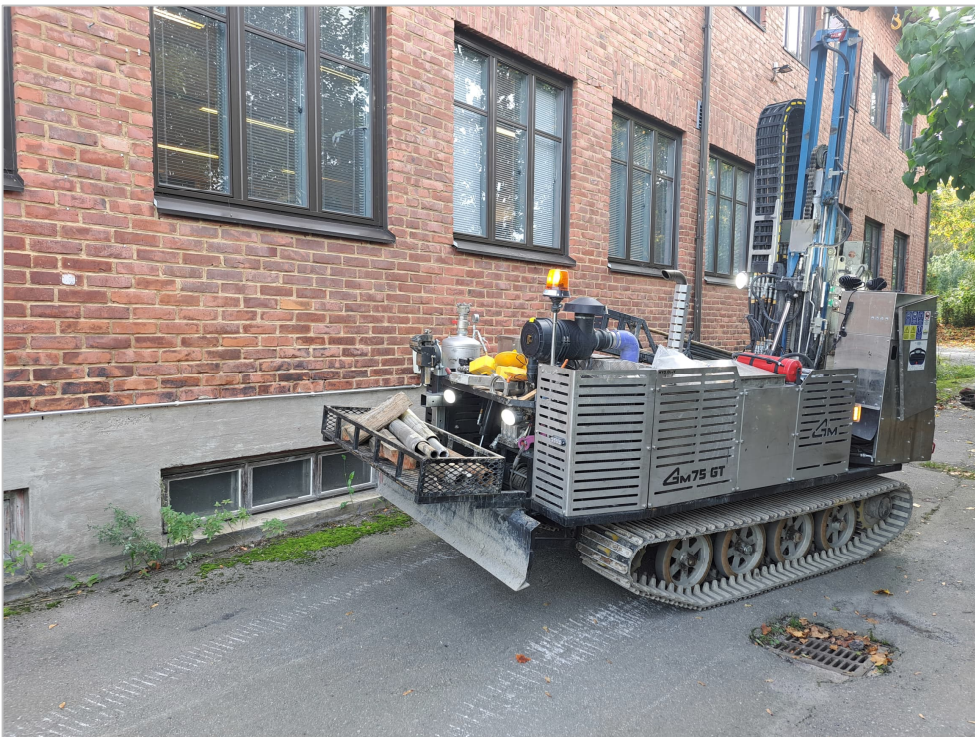
Kuva 6. Tutkimuspiste SW3 sijaitsee rakennuksen länsipuolella. Alueella on aiemmin ollut tietävästi linja-autojen pesupaikka.

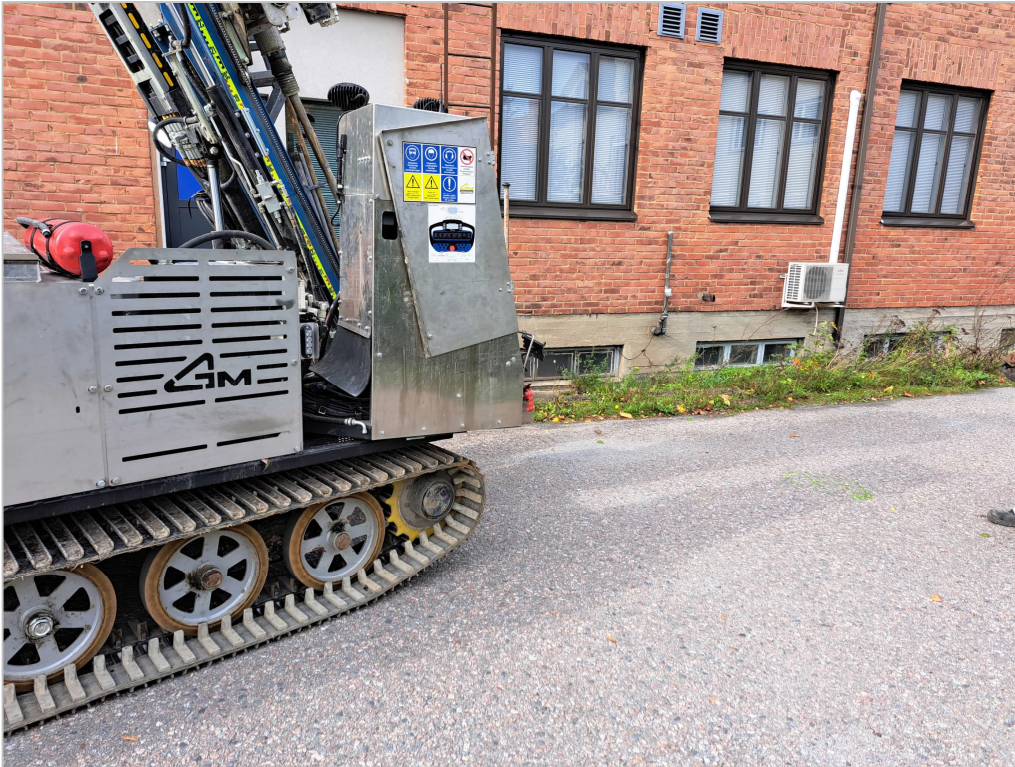
Kuva 7. Tutkimuspiste SW4 sijoitettiin lähelle käytöstä poistettua lämmitysöljysäiliötä. Säiliö sijaitsee maan alla rakennuksen itäpuolella.

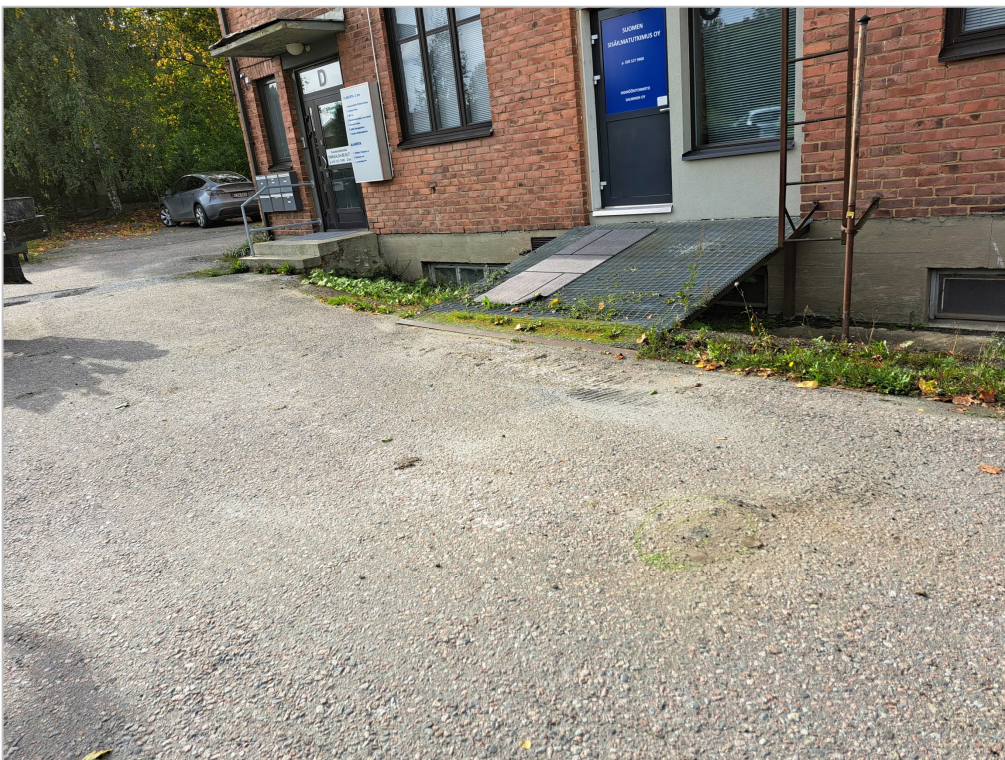
Kuva 8. Näytepisteen SW4 asfaltti paikattu. Taustalla näkyvissä öljysäiliön tuuletusputki.

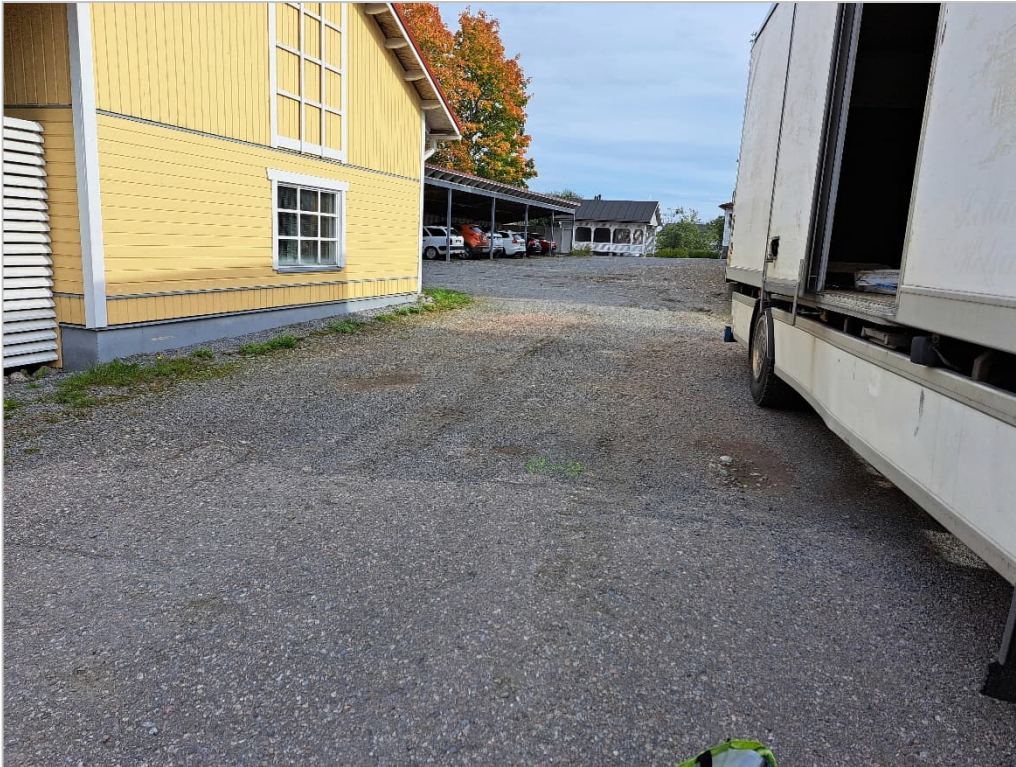
Kuva 9. Tutkimuspiste SW5 sijoitettiin kiinteistön itäosaan, asfaltoimattomalle paikoitusalueelle.

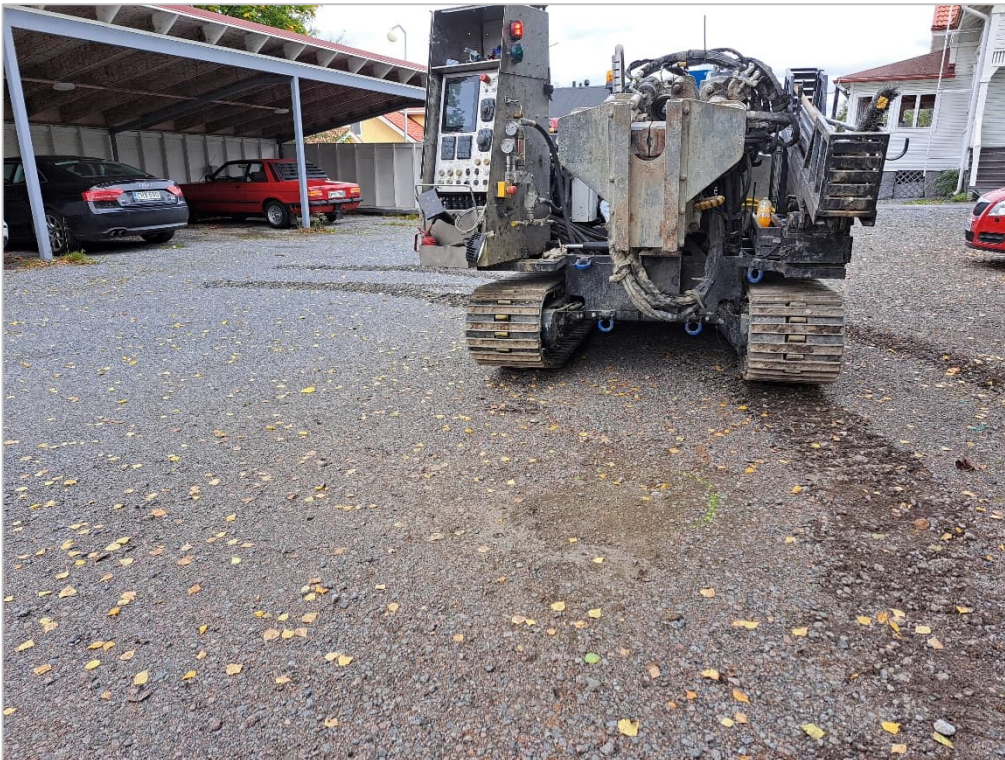
Kuva 10. Näytepisteen SW6 sijainti kiinteistön itäosan asfaltoimattomalla paikoitusalueella.
